## 2.1 Påberopt forhold

## 2.2 Vurdering av påberopt forhold

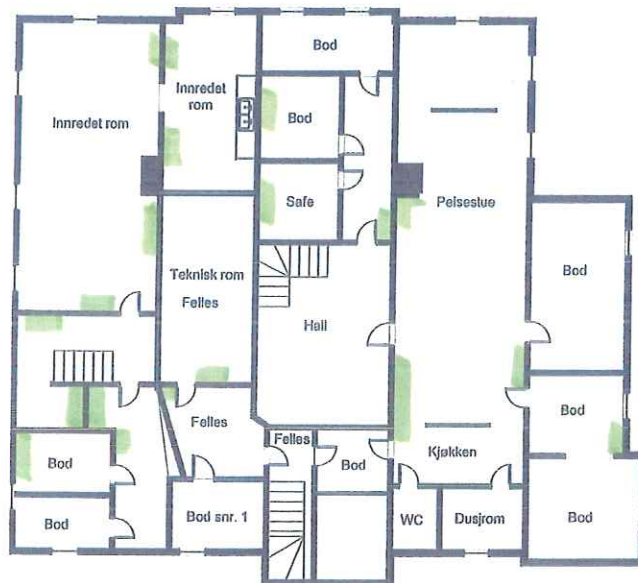
Reklamerte forhold	
1	<p><b>Saltutslag kjellervegger samt kjellertrapp</b></p> <p><u>Påberopte forhold</u> I stort sett alle kjellerrom er det oppdaget salt/fuktutslag. I trappegang ved hovedinngang samt på veggene i kjellertrappen er det store salt/fuktutslag.</p> <p><u>Vurdering av påberopte forhold</u> På befaringsdagen ble det registrert stedvise saltutslag på kjellervegger samt i trappeoppgang.</p> <p>Områdene med registrerte saltutslag er markert med grønt på planskissen til høyre.</p> <p>Kalk- og saltutfelling skyldes som oftest at fuktighet tilføres murkonstruksjonen i form av kapillært fukttoppsug fra grunnen eller kondens. Når fuktigheten så fordampes ut av konstruksjonen trekkes kalk og salter fra muren ut og skilles ut på muroverflaten.</p> <p>I dette tilfellet ble det registrert få tilluftskanaler i kjelleretasjen, noe</p>

som kan medføre redusert luftutskifting i kjelleren. Generelt skal ventilasjon i boliger tjene to hovedformål:

Det vil derfor være hensiktsmessig å montere ventiler i oppholdsrom for å sikre at luftfuktighet blir ventilert ut. For å bedre luftgjennomstrømning i kjelleretasjen kan man gjøre ekstratiltak som å montere flate terskler eller frese ut luftespalte i selve terskelen for å sikre tilstrekkelig omluft.

Basert på en helhetsvurdering anbefaler vi at vegger med saltutfelling renses og overmales med diffusjonsåpen maling samt at kjelleren sikres god ventilasjon. Etter vår vurdering bør det i tillegg monteres et EPS-system på vegger med saltutfelling.

Utbedringsarbeidene omfatter derfor at vegger med saltutfelling nedslipes/sandblåses slik at eksisterende malingslag blir fjernet og opprinnelig puss blir blottlagt. Ved sandblåsing vil det være svært viktig å lufttette kjelleretasjen ved tildekking og forsegling av åpninger for å unngå å få sand i tilstøtende arealer. Deretter påføres diffusjonsåpen maling på berørte veggflater.

Videre monteres EPS-system på vegger med saltutslag for å forhindre ytterligere fuktilsig.

For å sikre god gjennomlufting/utlufting av fuktig luft bør det sikres bedre ventilasjon i kjellerarealer. Dette omfatter at det monteres lufterventiler i alle oppholdsrom mot yttervegg. For å bedre luftgjennomstrømning i kjelleretasjen, fresas det ut luftespalte i terskler.
