Valleåsen 33  
REVETAL

# TILSTANDSRAPPORT BOLIG

## Valleåsen 33, 3174 REVETAL

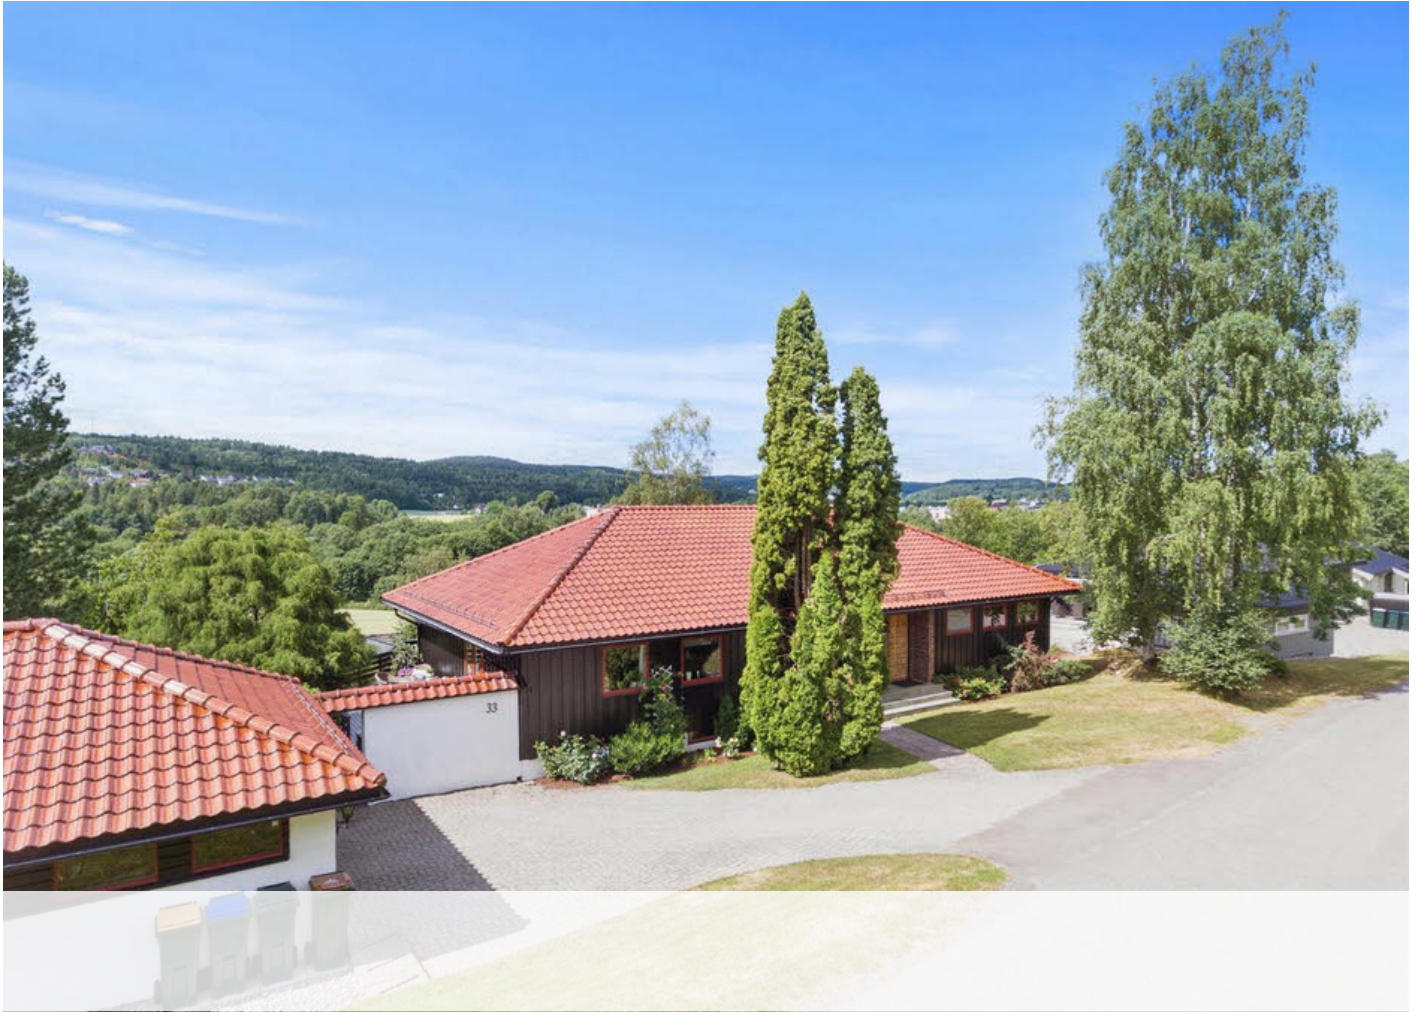
EPS montert høsten 2016  
Fungerer iflg takstmann.

Kunden valgt å IKKE montere enkelte  
steder, der er det fuktutslag
